Typy wyrobów:  
okno dwuskrzydłowe

**System: GEALAN LINEAR**  
**Nazwa własna handlowa: CONTUR**

Raport z badań nr: MLTB-3830-2021

Rodzaj badania: badania do zakładowej kontroli produkcji  
zgodnie z normą PN-EN 14351-1+A2:2016 w zakresie metod badawczych:

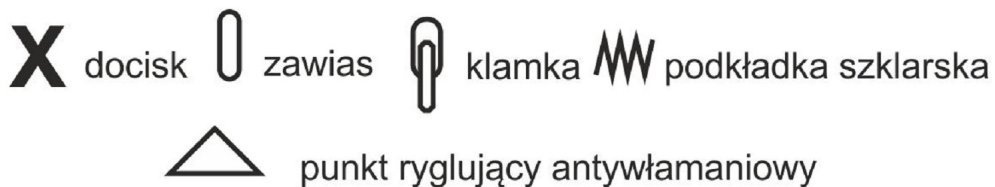
rozmieszczenie punktów ryglujących

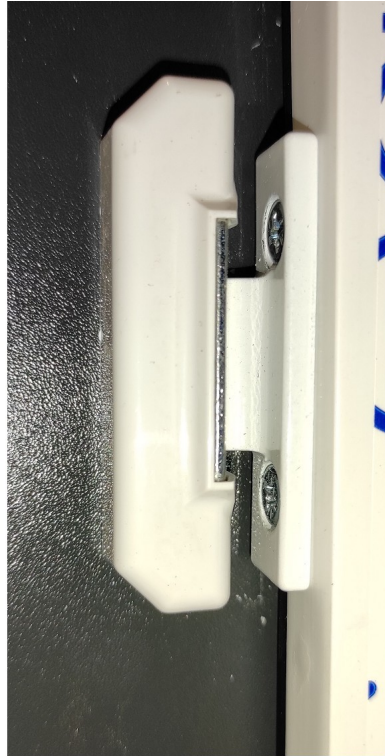
docisk zewnętrzny

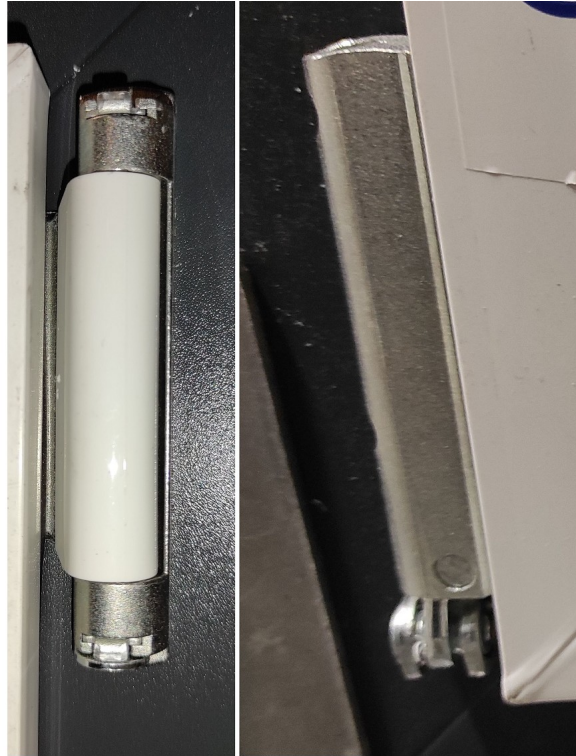
zawiasy

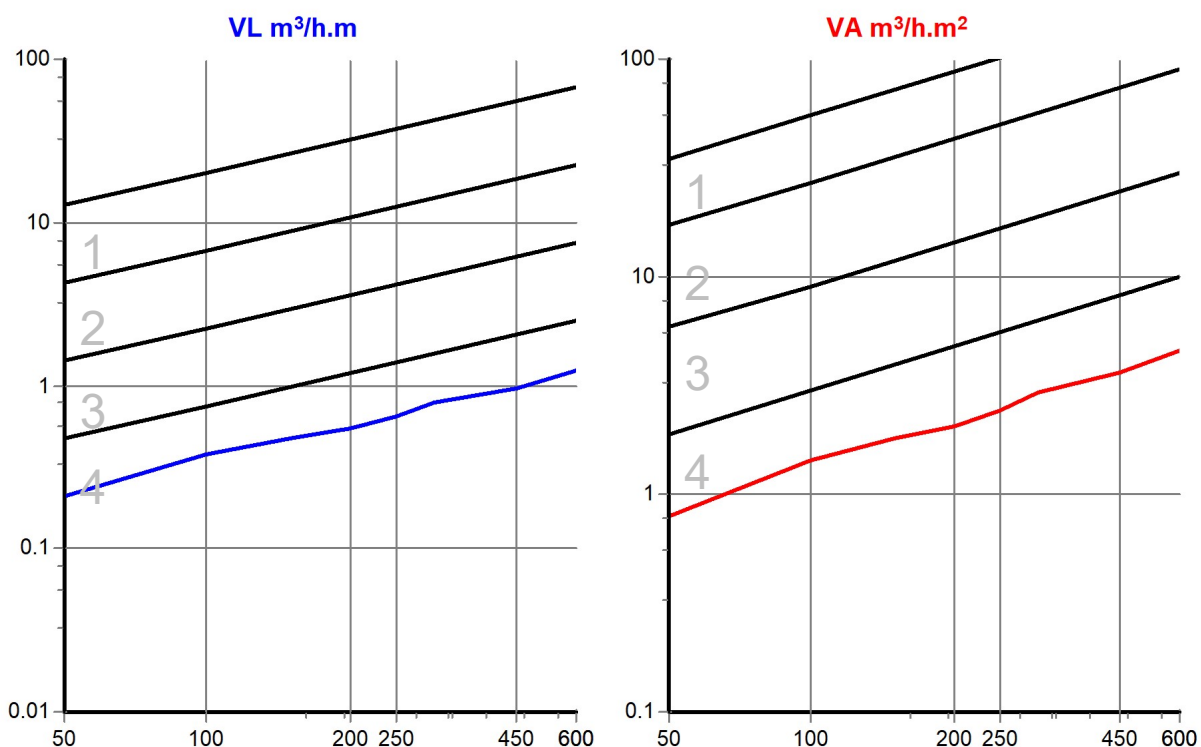
Wyniki badania dla przepuszczalności powietrza, przedstawiono jako średnia liczbowa z dwóch wartości przepuszczalności powietrza zmierzonych przy ciśnieniu dodatnim i ujemnym.

Ciśnienie próbne [Pa]	Przepuszczalność powietrza			Przepuszczalność powietrza przy 100 Pa	
	Vo	VL	VA	VL	VA
	m <sup>3</sup> /h	m <sup>3</sup> /hm	m <sup>3</sup> /hm <sup>2</sup>	m <sup>3</sup> /hm	m <sup>3</sup> /hm <sup>2</sup>
50	1.8	0.21	0.80	0.33	1.3
100	3.3	0.38	1.4	0.38	1.4
150	4.1	0.48	1.8	0.37	1.4
200	4.7	0.55	2.1	0.35	1.3
250	5.5	0.64	2.4	0.35	1.3
300	6.6	0.78	2.9	0.37	1.4
450	8.1	0.95	3.6	0.35	1.3
600	10	1.2	4.6	0.37	1.4

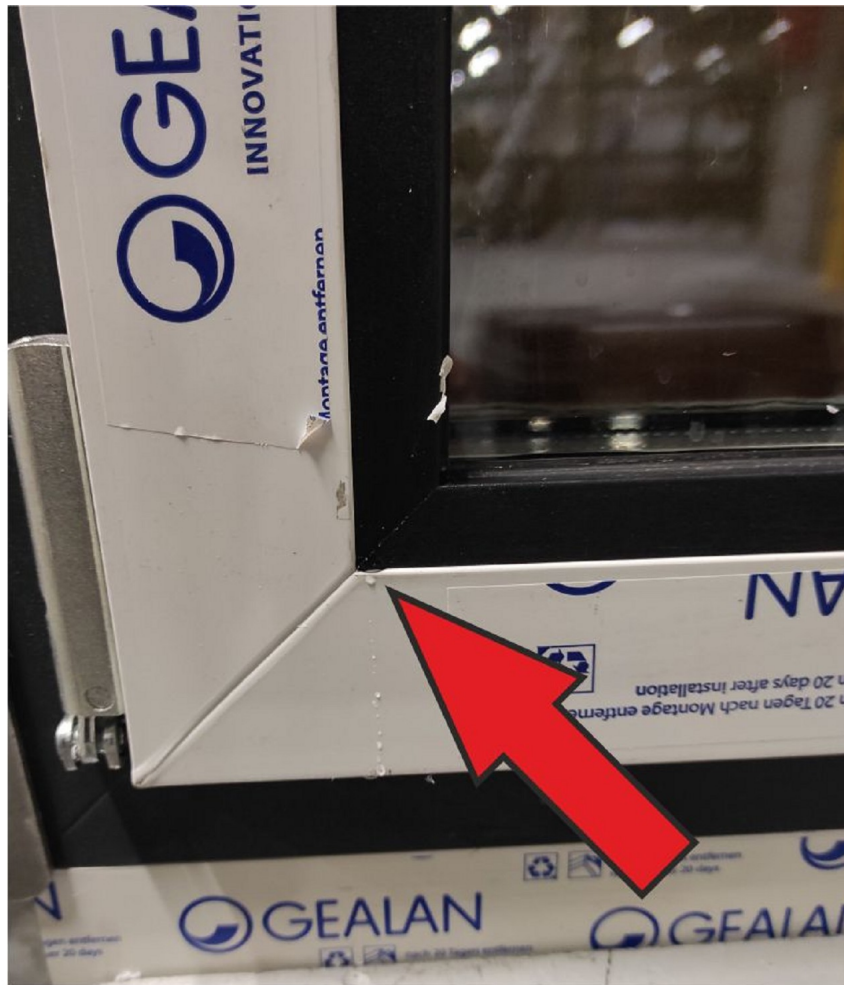
zaobserwowane miejsce przecieku

Miejsce przecieku: Przeciek spod listwy przyszybowej w lewym skrzydle

Postać przecieku: powtarzające się zraszanie, pojawianie się wody (więcej niż jedna kropla) w odstępach czasu
