Typy wyrobów:  
okno dwuskrzydłowe

**System: Gealan S 9000 MD**  
**Nazwa własna handlowa: ENERGETIC**  
Raport z badań nr: MLTB-3831-2021

Rodzaj badania: badania do zakładowej kontroli produkcji  
zgodnie z normą PN-EN 14351-1+A2:2016 w zakresie metod badawczych:

Wyrób: okno dwuskrzydłowe; kształtowniki główne: PVC  
System:

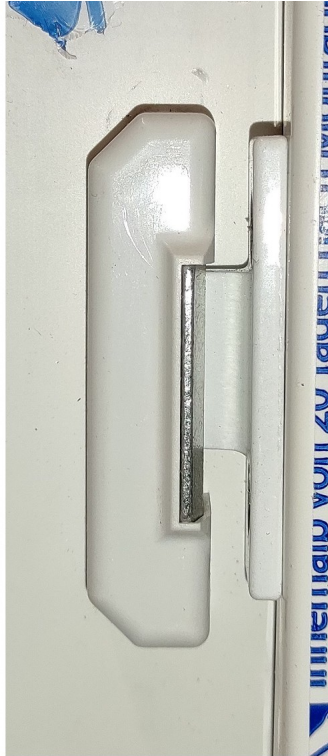
#### rozmieszczenie punktów ryglujących

docisk zewnętrzny

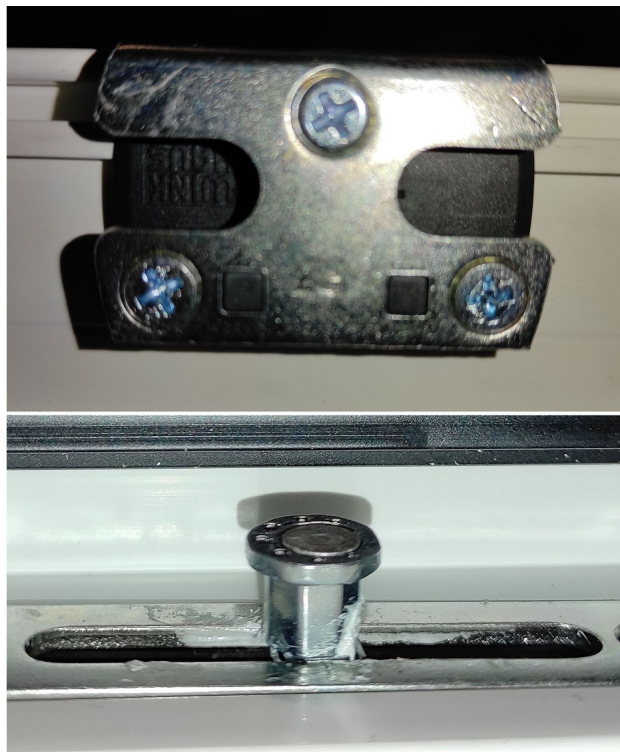
punkt ryglujący antywłamaniowy

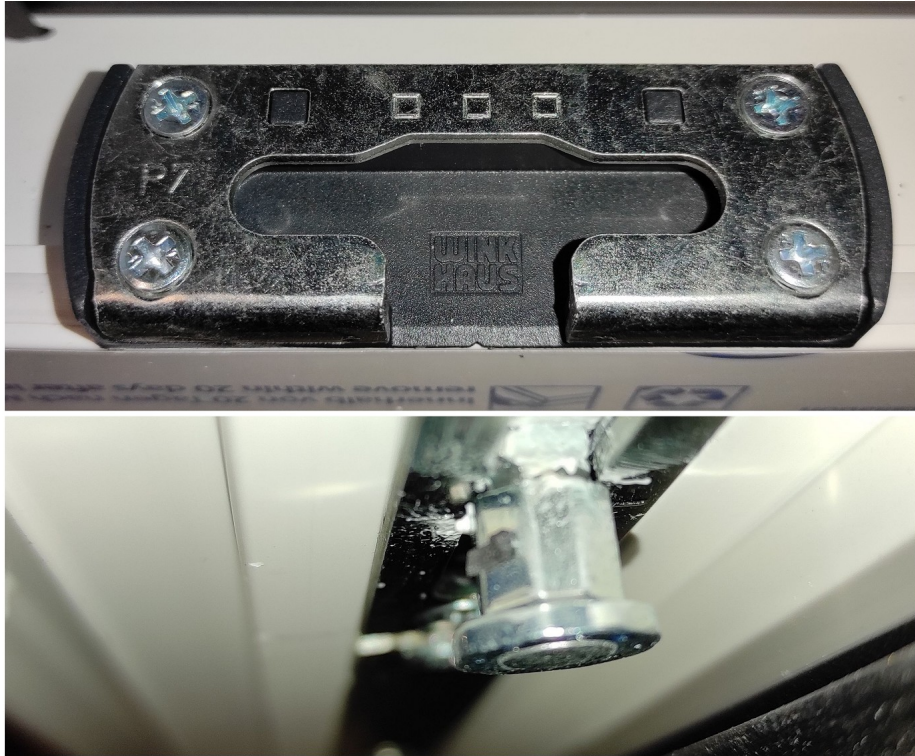
punkt ryglujący antywłamaniowy

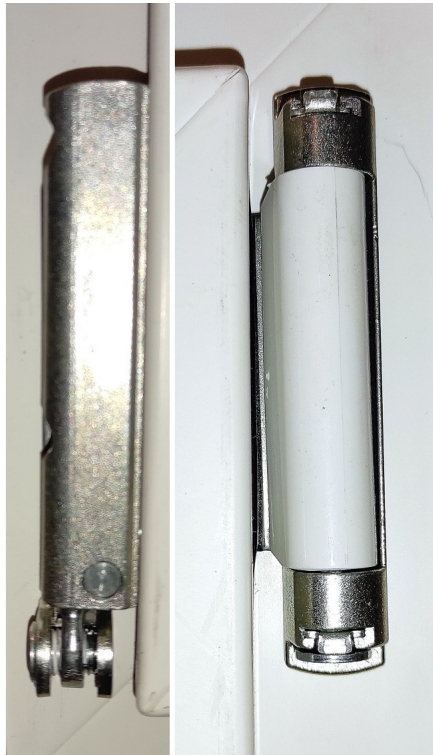
zawiasy
